# 建设项目竣工环境保护 验收调查表

项目名称：武威市凉州区杭泰新能源开发有限公司 20 万千瓦光  
伏治沙项目

二〇二三年十二月

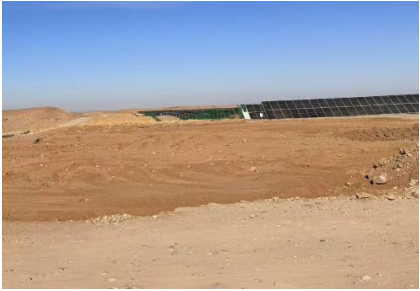
| 项目阶段 | | 环境影响报告表中要求的环境保护措施 | 环境保护措施落实情况 | 措施的执行效果及未采取措施的原因 |
|---|---|---|---|---|
| 施工期 | 生态保护措施 | 合理调配土石方，做到挖填平衡，本工程不设置弃渣场；优化施工工艺，合理设计施工时序，尽量缩短施工周期，减少疏松地面的裸露时间，尽量避开雨季施工。 | 项目土石方做到了挖填平衡，无弃方产生，项目区未设置弃渣场；合理安排了施工工序及施工时间，对裸露地表进行了临时苫盖，避免了雨季施工。 | <p>项目临时占地已恢复原地貌</p> |

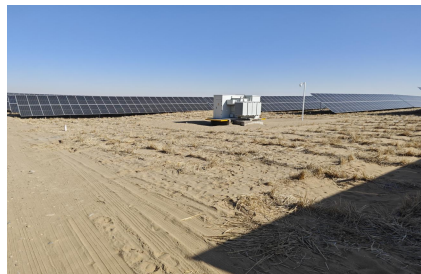
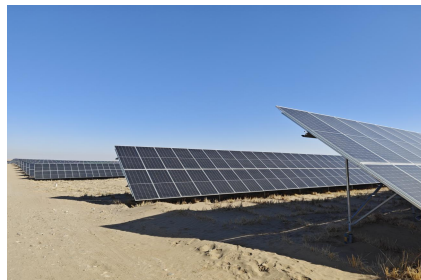
| | | <p>本项目在施工期应重点考虑防砂固沙措施，通过采用布设草方格进行防砂固沙。在项目光伏整列下发及检修道路两侧采用草方格沙障防护，草方格为 1m×1m 大小布设于项目厂区，可提高项目区沙漠生态环境稳固性，起到防砂固沙的措施。</p> | <p>在项目光伏整列下发及检修道路两侧采用了草方格沙障防护</p> | <div><p>光伏区已设置草方格</p></div> |

4) 沙漠是风力、水力侵蚀和气候变迁的结果, 在施工后光伏区应设置草方格沙障。通过采用布设草方格进行防砂固沙。在项目光伏整列下发及检修道路两侧采用草方格沙障防护, 草方格为  $1\text{m} \times 1\text{m}$  大小布设于项目厂区, 可提高项目区沙漠生态环境稳固性, 起到防砂固沙的措施。

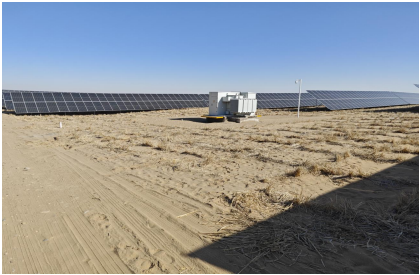
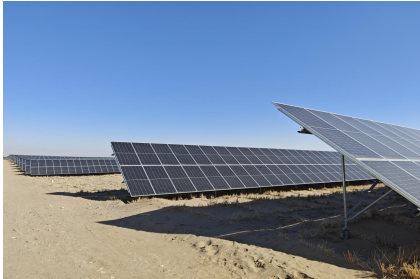
| 运营期 | 生态保护措施 | <p>(1)运营期应加强巡护和管理，切实巩固和加强水土保持成果。</p> <p>(2)运营期设备检修和维护期间，任何工作人员均不得猎捕、杀害野生动物。</p> <p>(3)本项目在运营期通过布设草方格进行防砂固沙。可以有效高项目区沙漠生态环境稳固性，并起到防砂固沙的作用防砂固沙措施合理可行。</p> | <p>(1)运营期已加强巡护和管理，切实巩固和加强水土保持成果。</p> <p>(2)运营期设备检修和维护期间，任何工作人员未存在猎捕、杀害野生动物的行为。</p> <p>(3)本项目运营期已布设草方格进行防砂固沙</p> | <p>光伏区已设置草方格</p> |

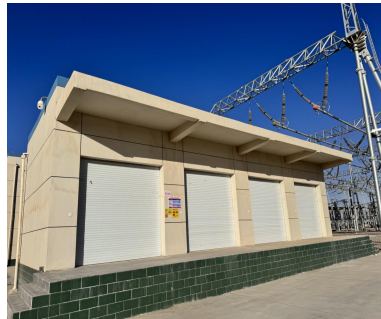
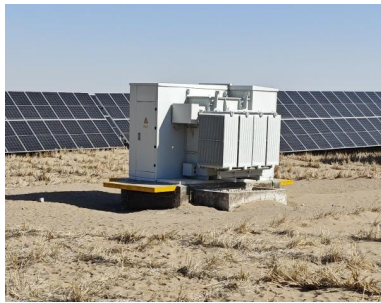
| | | <p>①废旧或故障的太阳能电池组件集中收集后有资质单位处置，不在场区内堆存；</p> <p>②储能系统退役的磷酸铁锂电池由电力公司物资部门统一回收，站内不储存；</p> <p>③检修废油、废油抹布：集中收集后暂存于危废暂存间，定期交由有资质单位处理；</p> <p>④事故油：光伏区设置 64 台箱变，每个箱变的容量为 3125KVA，每台箱变下设置 2m<sup>3</sup> 事故油池一座，共 64 座；升压站设置 55m<sup>3</sup> 事故油池，储能系统箱变下方设施 1.5m<sup>3</sup> 事故油池，共 12 座，收集的事故油最终委托有资质的单位回收处置。</p> | <p>①经调查可知，废旧或故障的太阳能电池组件尚未产生，待产生后集中收集后有资质单位处置，不在场区内堆存；</p> <p>②不设置储能电站，无磷酸铁锂电池产生；</p> <p>③检修废油、废油抹布：尚未产生，待产生后集中收集后暂存于 330kV 云华变新建的危废暂存间（24m<sup>2</sup>），定期交由有资质单位处理；</p> <p>④事故油：光伏区设置 64 台箱变，每个箱变的容量为 3125KVA，每台箱变下设置 2.8m<sup>3</sup> 事故油池一座，共 64 座；不设置储能电站及升压站。</p> | <p>危废暂存间</p> <p>箱式变压器事故油池</p> |

**变化原因：**实际建设阶段，进行设计优化，项目区不建设储能电站及 110kV 升压站。环评阶段箱变油重按 1.2t/座估算，根据箱变铭牌信息，实际油重为 1.85t，

变压器油密度为  $0.895\text{t/m}^3$ ，计算主变油体积为  $2.07\text{m}^3$ ，根据箱变及事故油池建设资料，事故油池容积为  $2.8\text{m}^3$ ，采用 C30 混凝土材料（商砼），能够满足防渗需要。废油抹布暂存在 330kV 云华变废暂存间，由有资质的单位处置。
